UNIVERSIDAD CÉSAR VALLEJO

TRABAJO DE INVESTIGACIÓN

“Análisis de las patologías de las casonas antiguas del jr. San Martín cuadra 5-6 del centro de
Trujillo – Trujillo 2018”

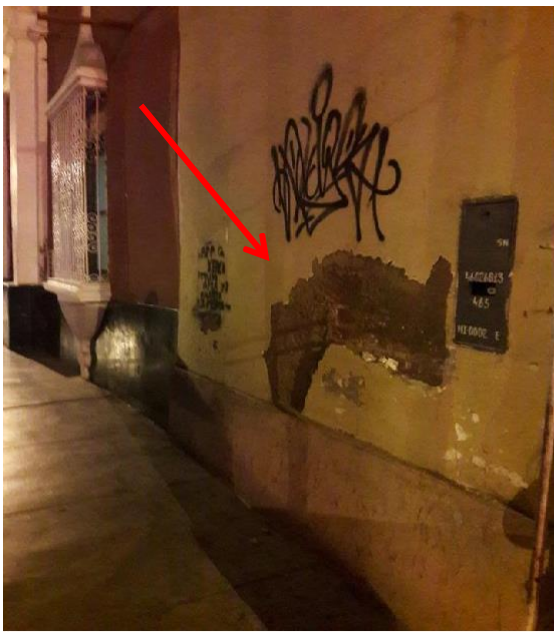
Los muros exteriores de la casona presentan escascaramiento.
